旅客上家屋根電気融雪装置用積雪センサを活用した 最適制御システムの展開と効果について

原 宏*1・阿部 真季*1・船山 花穂*1・酢谷 浩*2・徳永 透*2

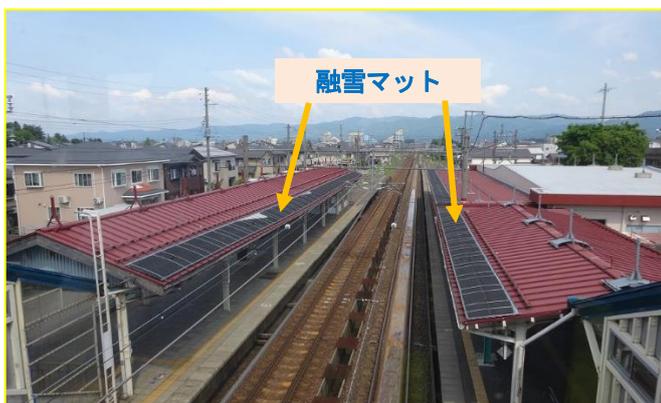
鉄道の駅には、ホームで列車を待つお客様が雨雪に濡れることを防ぐための建造物である屋根、「旅客上家」が設置されている。多雪地域の駅の場合、降雪・積雪により屋根から線路上空に張り出すいわゆる「雪庇」によるパンタグラフの破損事故や落雪による旅客傷害事故などの防止を目的に、屋根軒先に融雪マット（ヒーター）を設置している（写真1）。

写真1 雪庇防止用屋根融雪装置

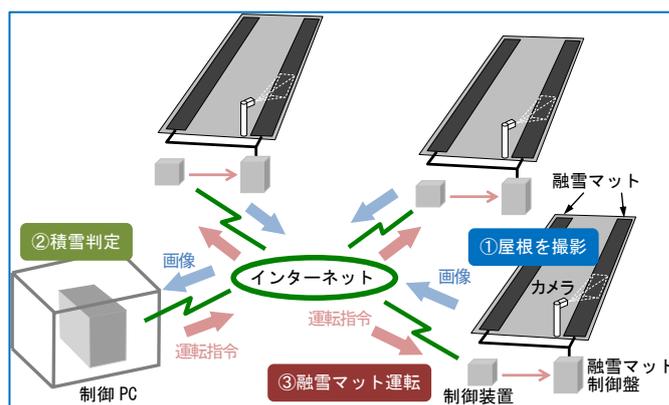
図1にシステム構成を示す。画像処理判定用カメラで撮影した静止画をネット経由で遠隔制御PCに送付。制御PCが画像を解析し積雪ありと判定すると、今度は運転信号を再びネット経由で制御盤に送信する仕組みで動作させる。

図1 積雪センサシステムの構成

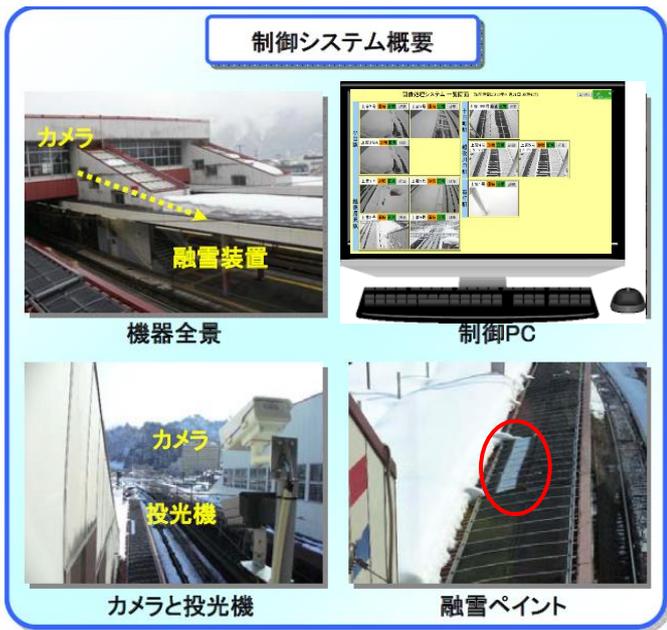
(1) カメラ

カメラ装置は汎用的な Web カメラを使用し、積雪判定用ペイントが適切な視野に入る位置に設置する。設置箇所は当該箇所には跨線橋があれば活用するが、適当な構造物がない場合は上家上に架台を設け設置する。

(2) 赤外線投光器

夜間検知用に、列車の運行に支障のない不可視タイプの赤外線投光器を設置する。

(3) 積雪判定用ペイント

積雪検知用に、融雪マット上で路面用システムと同等の

効果を出すため、黒いマット表面に決められたサイズで帯状に白くペイントを施す。

写真2 機器及び設置状況

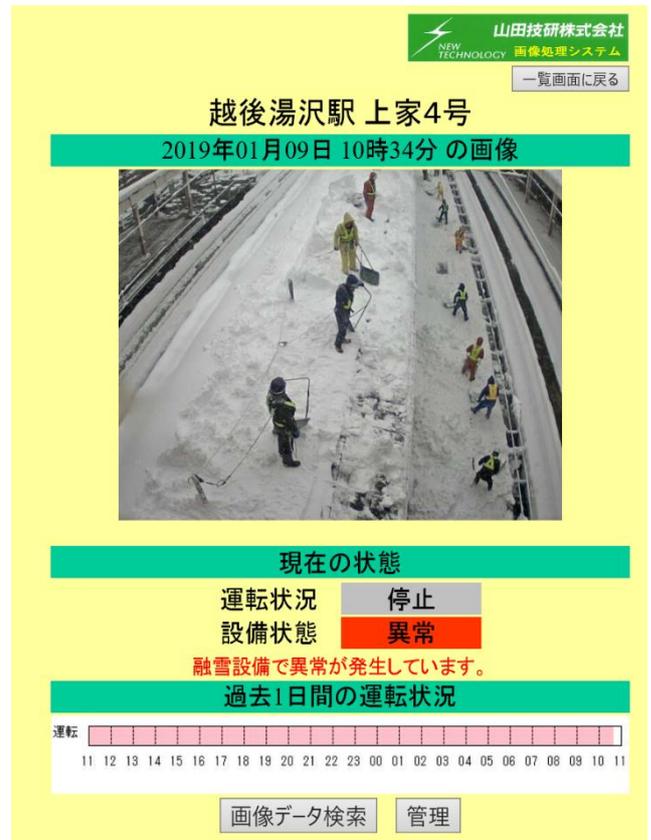
メイン画面の各現場の詳細ボタンをクリックすると、現場ごとの主画像と過去24時間の融雪稼働状況グラフが表示される(図4)。

図4 各現場状況画面

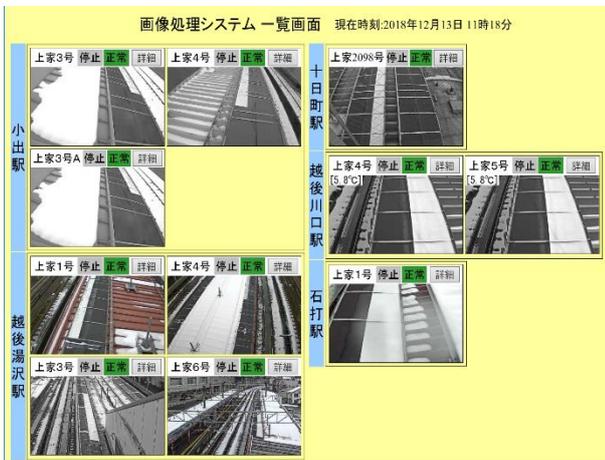
積雪判定のため取得した画像を、そのまま監視カメラの画像閲覧用に活用できるソフトウェアを開発した。三場面構成になっており、まずメイン画面として全融雪制御箇所の画像と融雪装置の稼働状況を表示する(図2・図3)。

図2 閲覧メイン画面 (積雪なし)

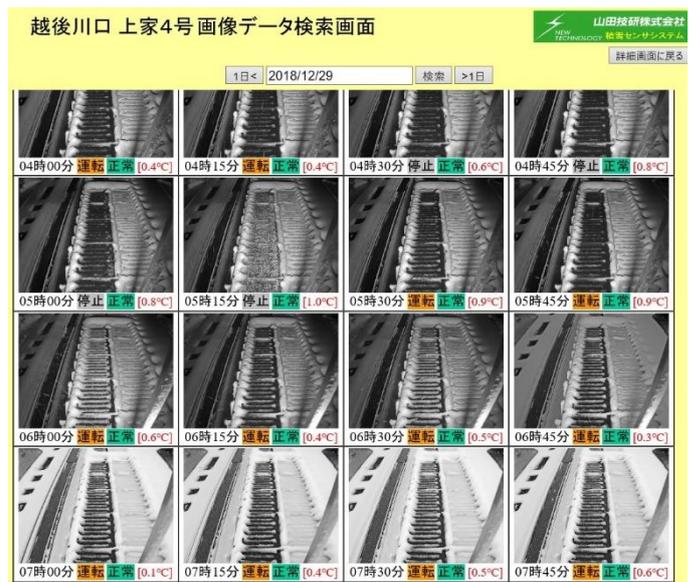
次に画像データ検索画面で15分ごとの過去の全箇所全画像が検索できる。現場の降雪・積雪の推移あるいは融雪状況の検証や確認が可能である。例えば融雪が必要な時のみ稼働していることが過去画像から確認することもできる(図5)。

図5 画像検索画面

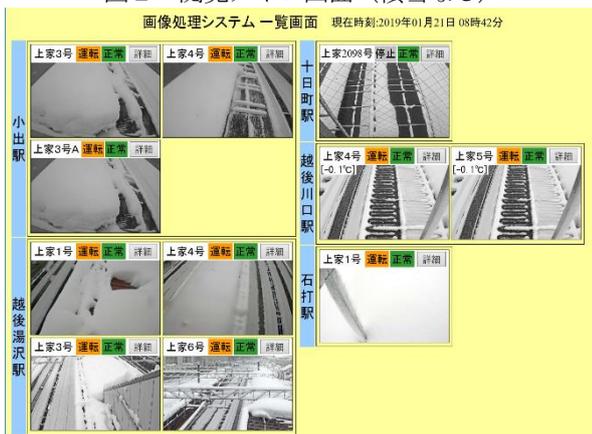
図3 閲覧メイン画面 (積雪あり)

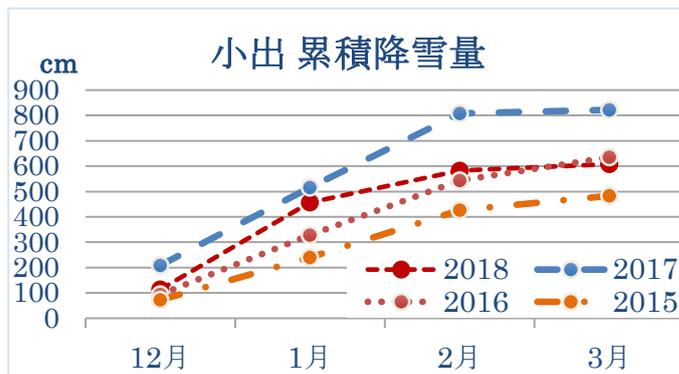
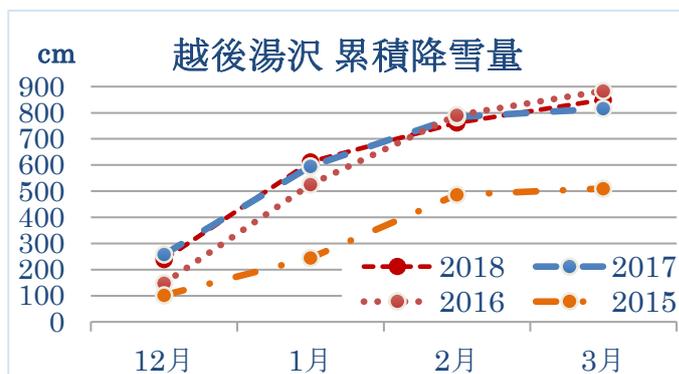
2018年度冬期の各地の降雪状況は、小出周辺は2017年度より少なく平年並の降雪だった一方、越後湯沢周辺は平年並みかやや多いだった（図6）。そのため小出やその近隣の越後川口・十日町では削減率は7割以上となった。越後湯沢・石打では平年並みの降雪だったが、2月～3月の降雪が少なかったこともあり、最終的には平均して5割以上の削減となった。

図6 小出・越後湯沢 過去3年累積降雪量推移グラフ
